Lokalizacja: Górzno dz. nr 2/118/3	Współrzędne:	Poziom terenu: 122.06	Nr testu: CPT_1
Projekt ID:	Zleceniodawca:	Data: 2017-05-26	Skala: 1 : 100
Projekt: Górzno Osuwiśko		Strona: 1/1	Rys.: 6/11
Test CPT		Plik: CPT_1.cpd

Wykonawca: GEOTECHNICA Toruń		WYNIKI BADAŃ SONDĄ OBROTOWĄ VT (80/40)			Zal.Nr: 6/4							
		Profil numer 4			Sonda Nr: s4							
Miejscowość: Górzno Gmina: Górzno Powiat: brodnicki Województwo: kujawsko- pomorskie		Obiekt: Rejon osuwiska Inwestor: Miasto i Gmina Górzno Wiercenie: GEOTECHNICA Toruń Dozór geol.: mgr Szymon Żulewski			System wiercenia: Mechaniczno-obrotowy							
					Rzędna: 104.21 m n.p.m.							
					Skala 1 : 100	Data wiercenia: 2017-05-26						
Głębokość zwierciadła wody	Stratygrafia	Profil litologiczny			Stopień zagęszczenia				Interpretacja			
					Luźny	Srednio zagęszcz	Zagęszczony		τ_{max}	τ_{min}	N_{10}	(I_L)
[m.p.p.t]	[m]	Symbol	Warstwa	Wytrzymałość gruntu na ścinanie τ_{max} [MPas] Ilość uderzeń na 10 cm wбіcia sondy								
1	2	3	4	5	6	7	8	9	10			
▼ 1.00	CZWARCTORZĘD Holocen Pleistocen	C- orsaCl										
		C- msasaC										
		C- saCl										
		saCl					0.179	0.119		(0.00)

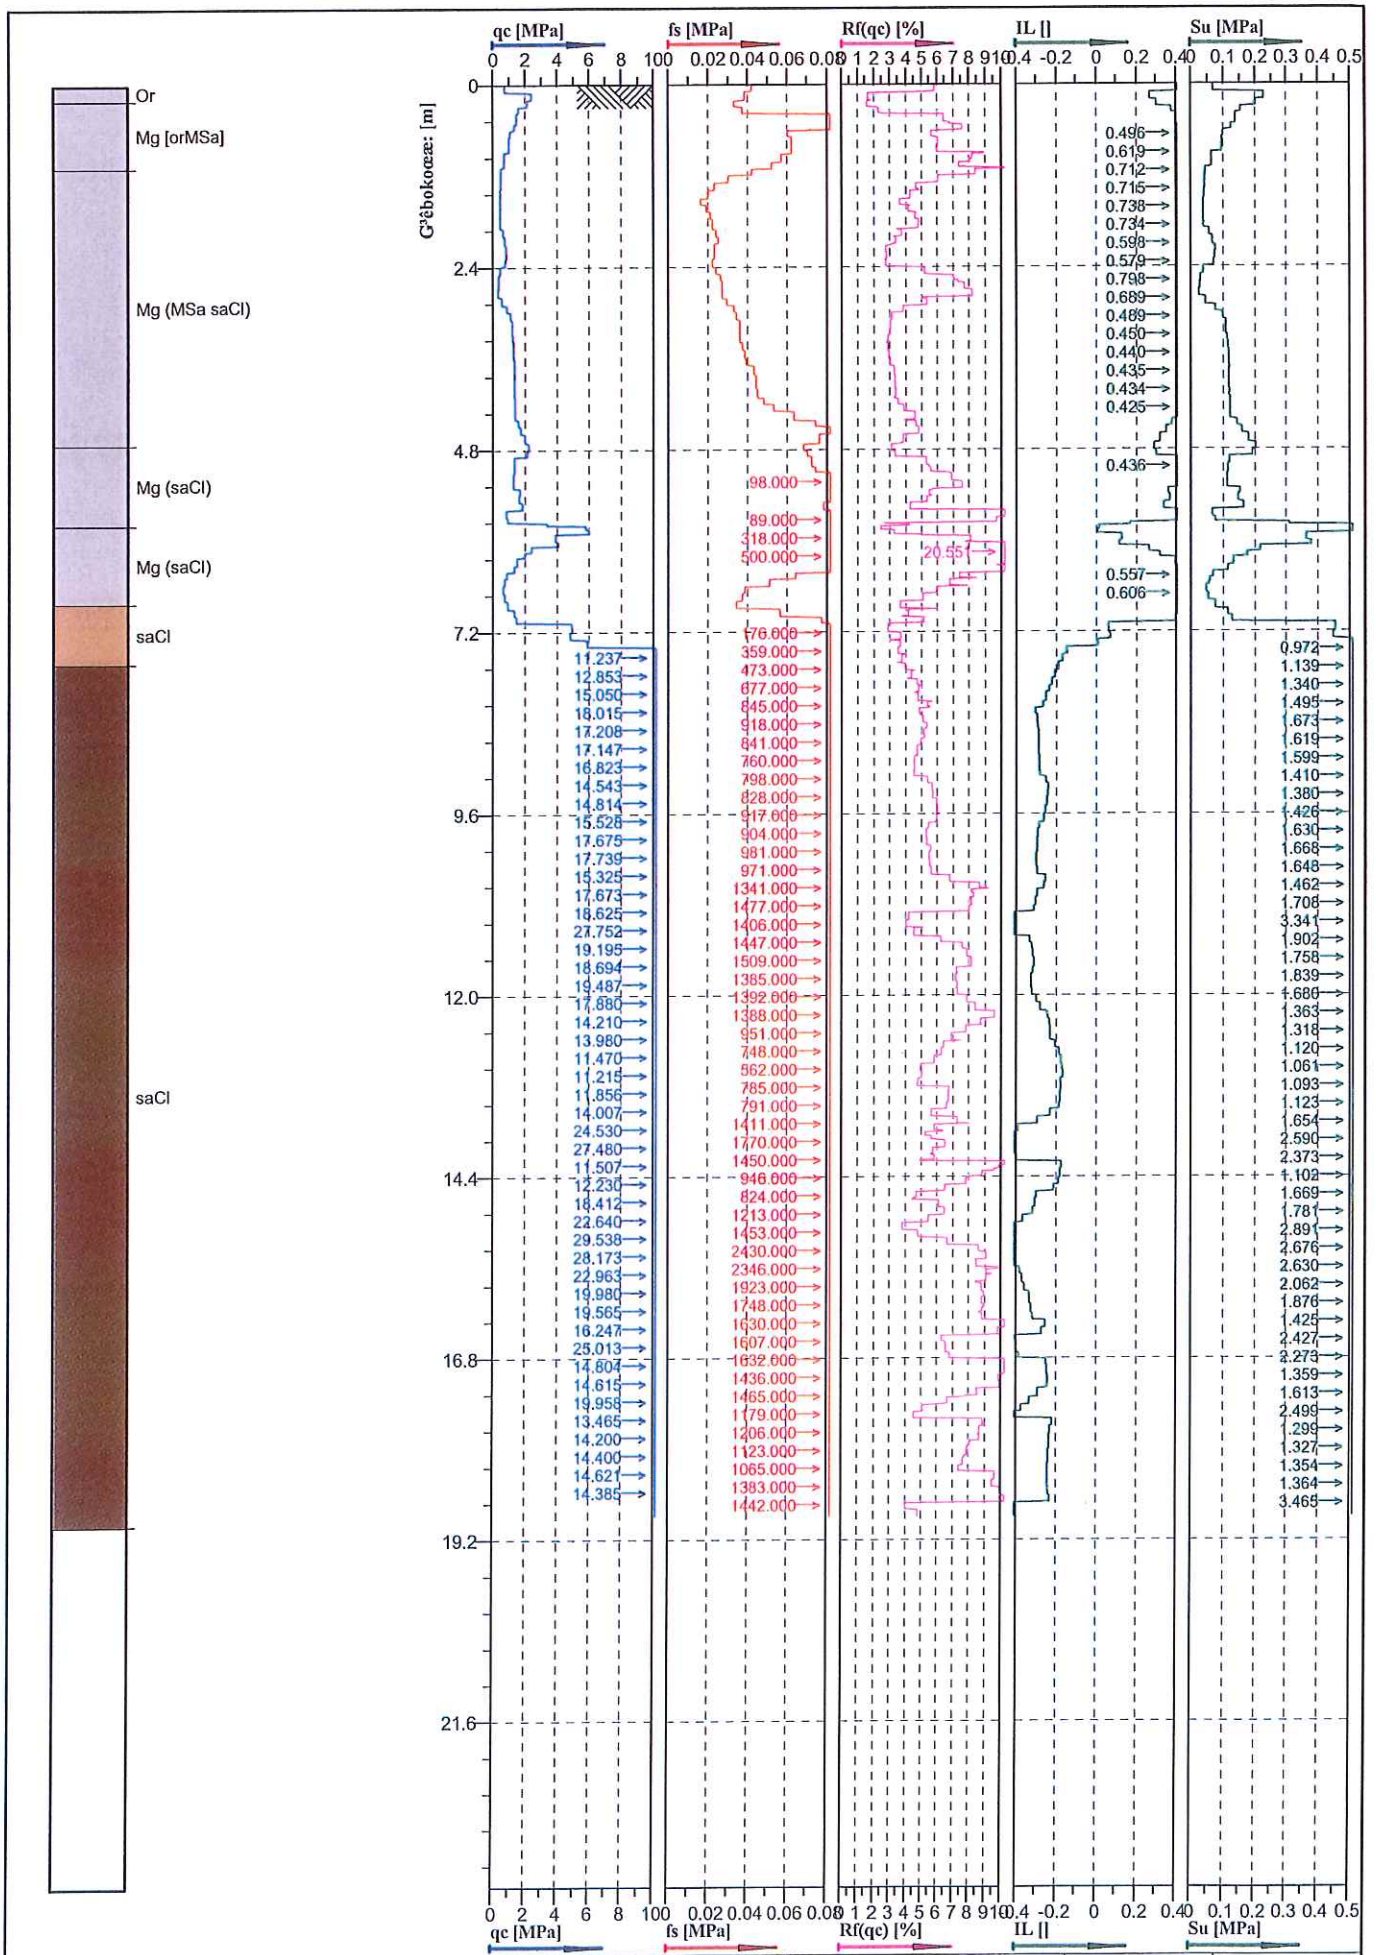
Cone No: 9999
 Tip area [cm²]: 10
 Sleeve area [cm²]: 150
