Karta dokumentacyjna osuwiska wraz z opinią

-			-						
										7	8
										1	3
										1	1
										G	1
										2	0
										1	6

1. Miejscowość: Górzno	2. Gmina: Górzno	3. Powiat: brodnicki	4. Województwo: Kujawsko- Pomorskie
5. Mapa topograficzna 1:10 000: N-34-100-A-d-3	6. Arkusz SMGP 1:50 000: N-34-100-A Górzno	7. Współrzędne geograficzne: 19°38'45,46" 53°11'54,71"	
8. Kraina geograficzna: Pojezierze Chełmińsko- Dobrzyńskie	9. Jednostka tektoniczna: Niecka brzeźna	10. Zlewnia: Górzanka	11. Inne dane lokalizacyjne ul. Poczтова

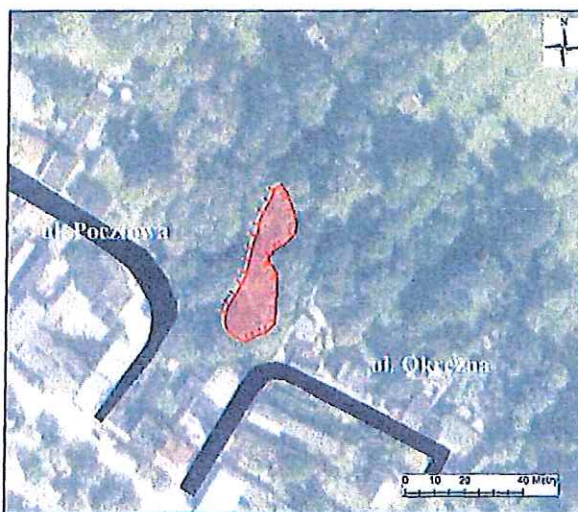
Od lewej: Osuwisko na tle ortofotomapy

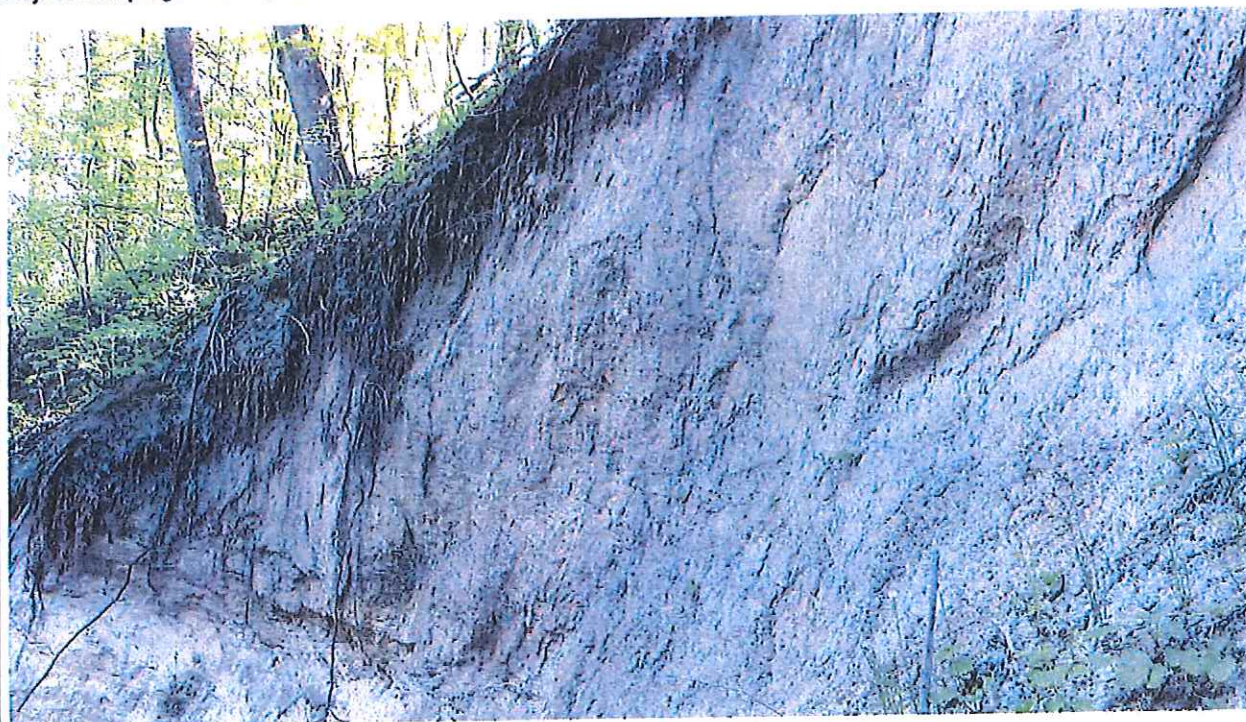
9. Wysokość skarpy głównej: 6 m	10. Nachylenie skarpy głównej: 78 °	11. Szezeliny powyżej skarpy głównej: Nie stwierdzono	12. Skarpy wtórne: brak
------------------------------------	--	--	----------------------------

Zdj. 2. Skarpa główna w południowej części osuwiska

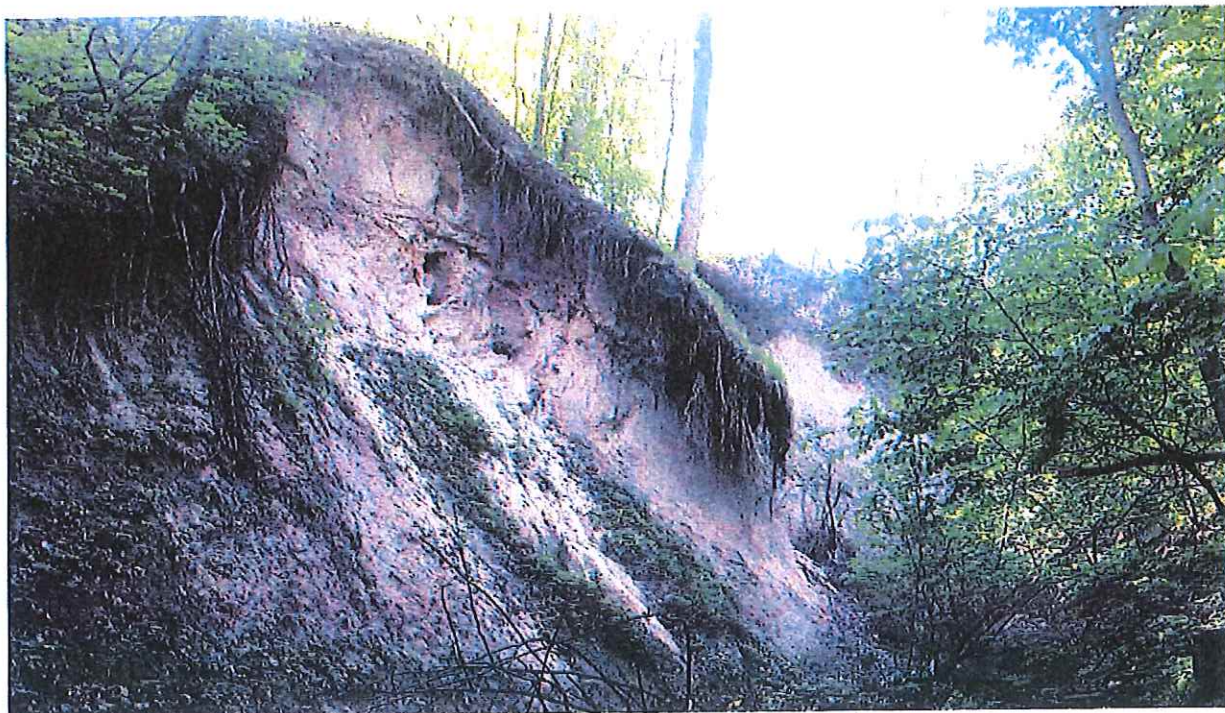
Zdj. 3. Skarpa główna w północnej części osuwiska
